Ukázka analýzy dvou okružních křižovatek pomocí metody dopravních konfliktů

Samostatné vedení cyklistů

Smíšený provoz

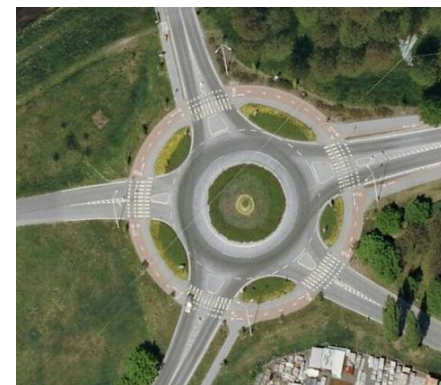
Otrokovice

Pětiramenná okružní křižovatka na tř. Tomáše Bati u továrny Barum.

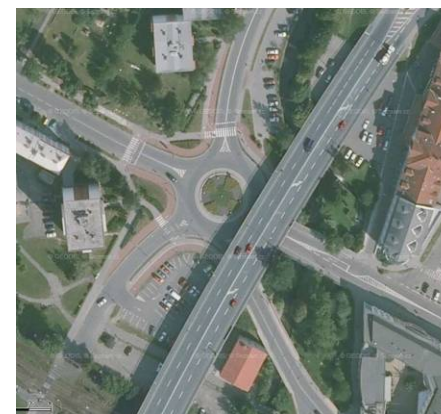
Vsetín

Pětiramenná okružní křižovatka ulic J. Sousedíka, Štěpánská, Smetanova a Nádražní v centru města.

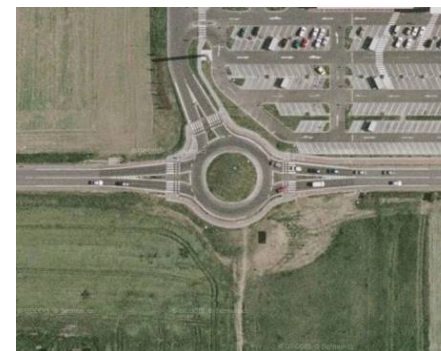
Prostějov

Tříramenná okružní křižovatka na ulici Plumlovská slouží k napojení obchodního areálu.

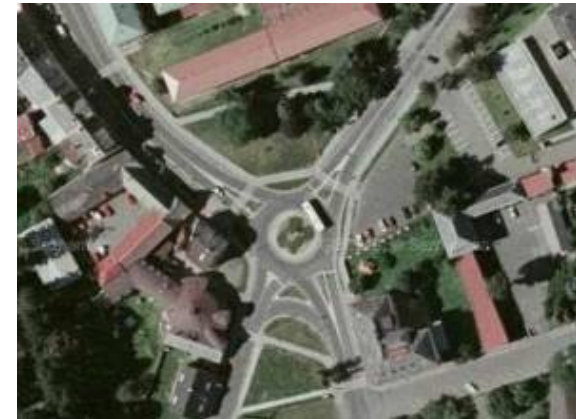
Šumperk

Okružní křižovatka ulic Žerotínova, Nemocniční a Dr. E. Beneše

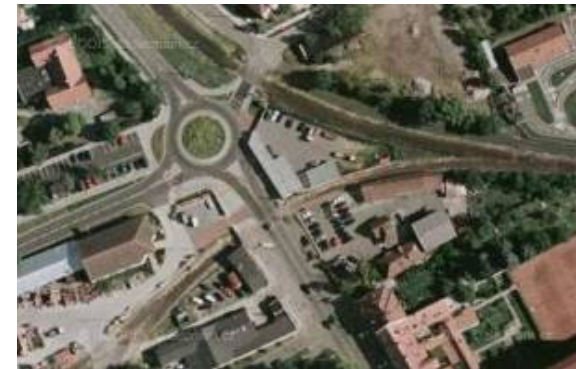
Prostějov

Okružní křižovatka na ulici Kostelecká

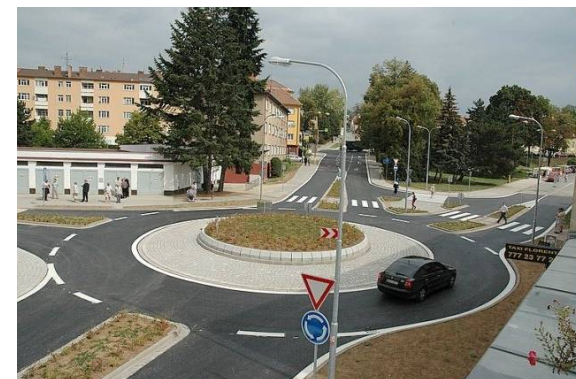
Blansko

Křižovatka ulic Smetanova, Sadová, Masarykova

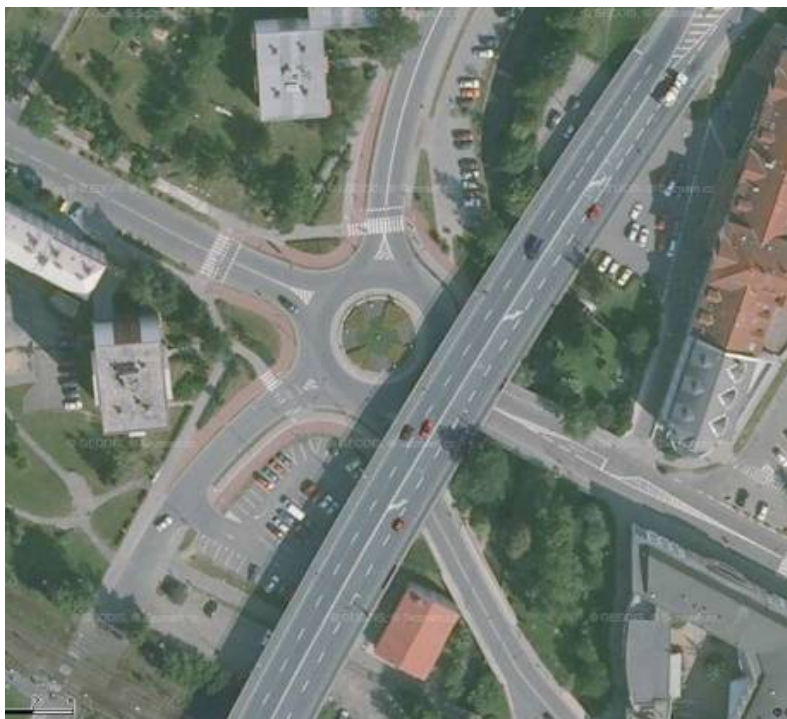
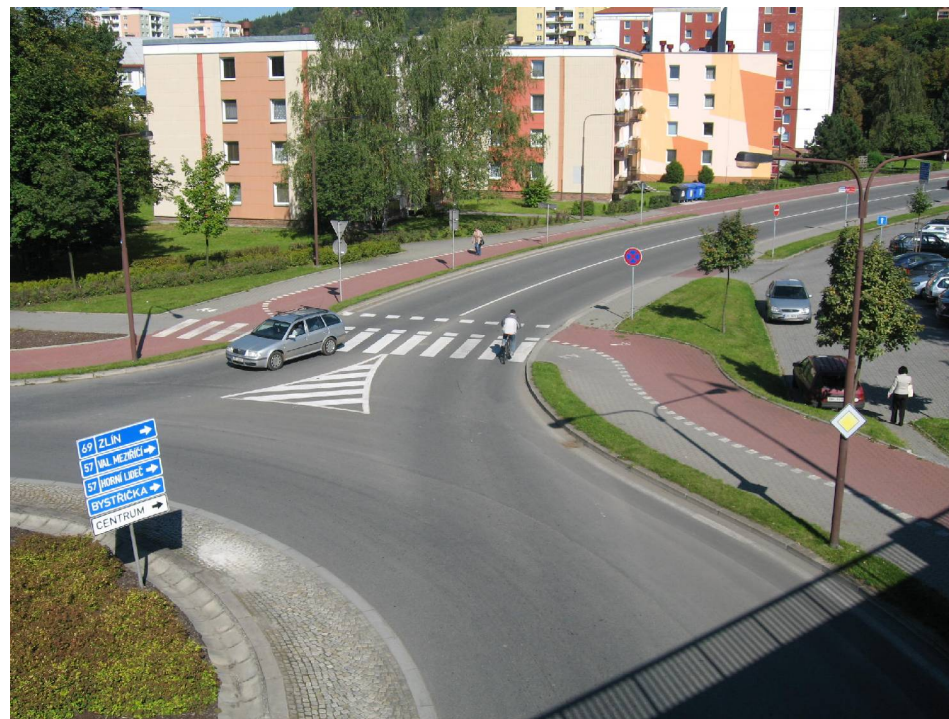
VSETÍN

Cyklisté jsou vedeni po obvodu okružního pásu na samostatné stezce s přejezdy přes ramena okružní křižovatky. Na navazujících komunikacích jsou již cyklisté vedeni společně s ostatním provozem (kromě jedné větve). Celkem bylo na okružní křižovatce za 2 hodiny pozorování zjištěno 93 cyklistů, z nichž **84** (tj. 90 %) nevyužilo cyklistickou infrastrukturu, nýbrž jelo společně s motorovými vozidly v jízdním pruhu/okružním pásu.

Při dopravním průzkumu bylo zaznamenáno celkem 12 dopravních konfliktů se stupněm 0 (do tohoto počtu není započtena situace, kdy cyklista používá okružní pás místo samostatné cyklostezky) a 11 dopravních konfliktů se stupněm závažnosti 1 až 3.

Ze skupiny dopravních konfliktů se stupněm závažnosti 1 až 3. v největší míře převládaly konflikty cyklistů na přejezdech pro cyklisty či přechodech pro chodce (více jak 50%), kdy cyklisté jednak využívali přechod pro chodce pro svou jízdu, což znamená vyšší riziko vzniku konfliktu s chodci i s auty, před nimiž si cyklisté vynucují přednost, stejně tak jako na přejezdech pro cyklisty. Další konflikty byly zaznamenány na stezce pro cyklisty či přilehlém chodníku, kdy docházelo ke kolizním situacím mezi chodci a cyklisty.

Utváření okružní křižovatky nabízí cyklistům příliš mnoho možností pro volbu/výběr stylu/směru jízdy a z toho plyne poněkud nepředvídatelné chování cyklistů pro ostatní účastníky silničního provozu a z toho pramenící konflikty. Důvodem pro nevyužívání cyklistické infrastruktury je větší závlek trasy a vyšší množství kolizních bodů na přejezdech pro chodce.
